Bauherrngemeinschaft Wylerhof
Überbauung Wylerhof, Wyleringstrasse 27/29, Bern

Revision
Entwässerungskonzept 1:250

Proj.Nr. 19-12-097-01
Pl.Nr. 45-03
Datum 27.07.2020
Gez./Gepr. bef / phm

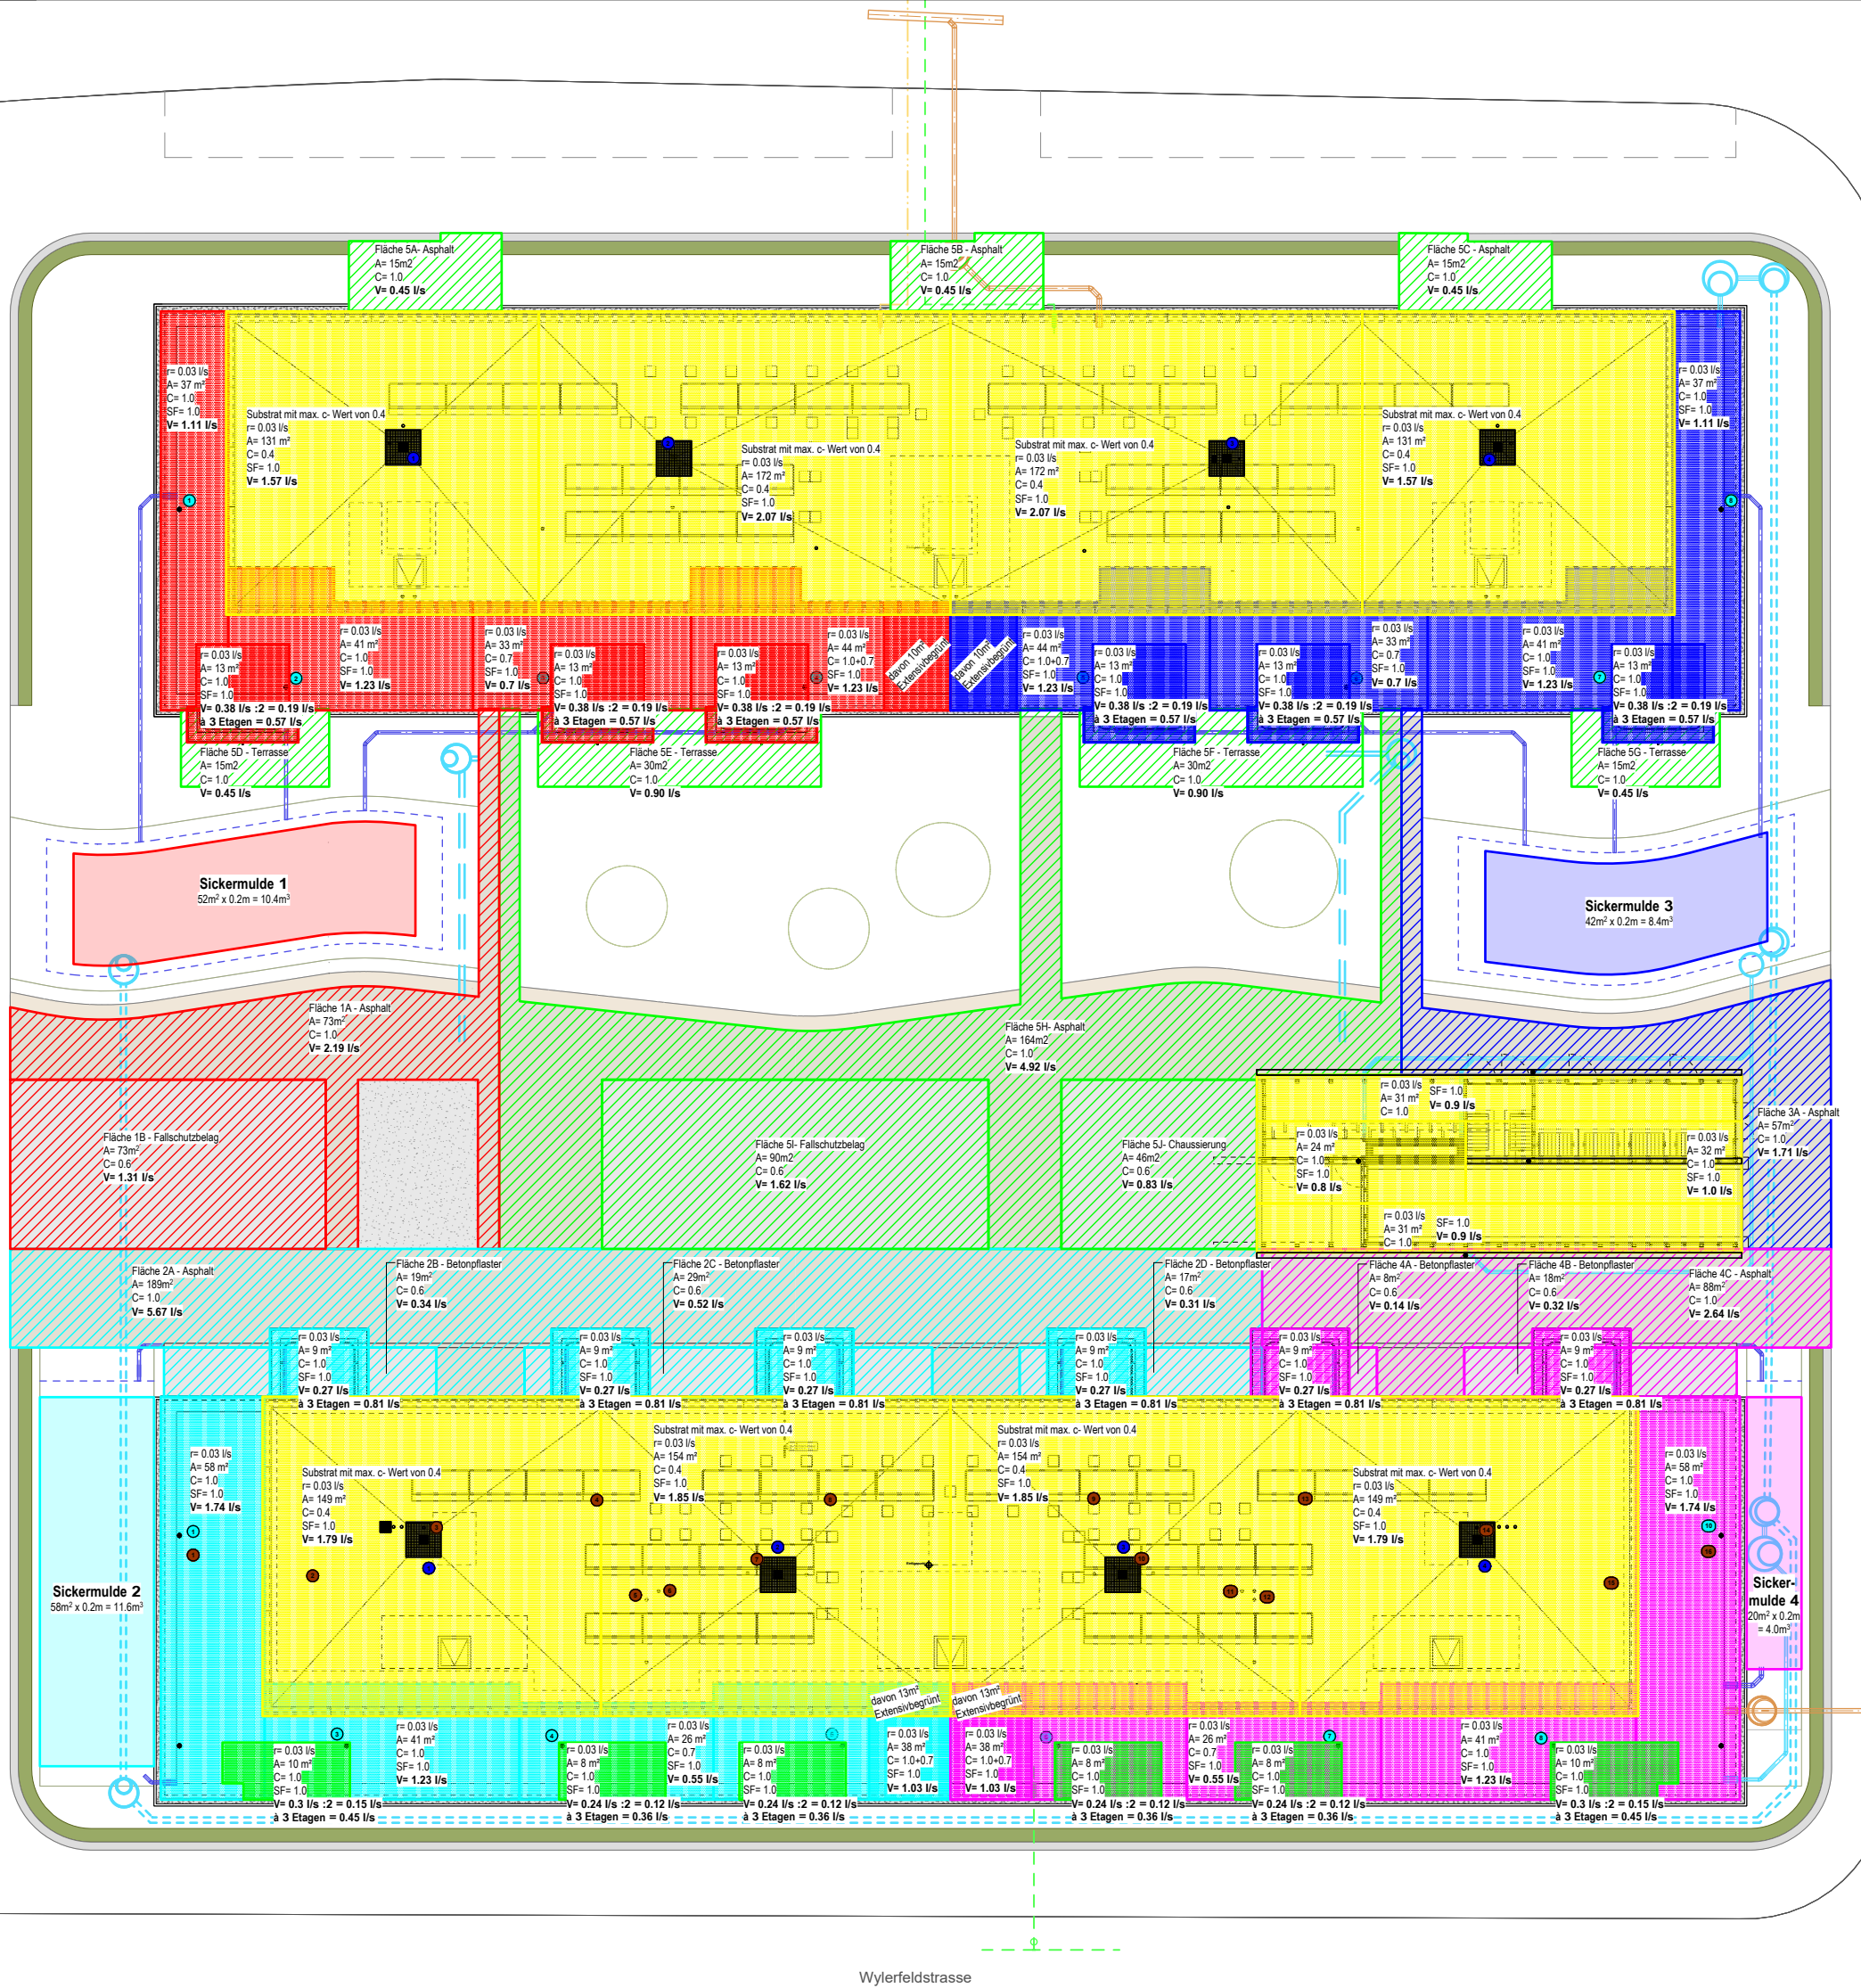
- Dachwasser (Terrassen) verschmutzt WAS-R in Sickermulde 1
Flächen gemäss Angaben im Plan
V gesamt = 5.98 l/s
- Platzwasser verschmutzt WAS-R in Sickermulde 1
Flächen gemäss Angaben im Plan
V gesamt = 3.50 l/s

- Dachwasser (Terrassen) verschmutzt WAS-R in Sickermulde 2
Flächen gemäss Angaben im Plan
V gesamt = 7.79 l/s
- Platzwasser verschmutzt WAS-R in Sickermulde 2
Flächen gemäss Angaben im Plan
V gesamt = 6.84 l/s

- Dachwasser (Terrassen) verschmutzt WAS-R in Sickermulde 3
Flächen gemäss Angaben im Plan
V gesamt = 5.98 l/s
- Platzwasser verschmutzt WAS-R in Sickermulde 3
Flächen gemäss Angaben im Plan
V gesamt = 1.71 l/s

- Dachwasser (Terrassen) verschmutzt WAS-R in Sickermulde 4
Flächen gemäss Angaben im Plan
V gesamt = 6.17 l/s
- Platzwasser verschmutzt WAS-R in Sickermulde 4
Flächen gemäss Angaben im Plan
V gesamt = 3.10 l/s

- Dachwasser nicht verschmutzt WAS-R in Versickerungsstrang
Flächen gemäss Angaben im Plan
V gesamt = 18.16 l/s
- Dachwasser (Terrassen) verschmutzt WAS-R über Ausspeier entwässert
Flächen gemäss Angaben im Plan
V gesamt = 2.34 l/s

- Platzwasser verschmutzt WAS-R über Schulter entwässert
Flächen gemäss Angaben im Plan
V gesamt = 11.42 l/s
